EMAC-BGP ENERGY CEM
INFORME DEL ADMINISTRADOR
PERIODO FISCAL 2019

**INFORME TÉCNICO DE EVALUACIÓN DE DAÑOS CAUSADO
POR EL SINIESTRO DE LA SEGUNDA UNIDAD**

EMAC-BGP ENERGY CEM
INFORME TÉCNICO Y DE EVALUACIÓN DE DAÑOS DE MOTOR
GENERADOR POR SINIESTRO

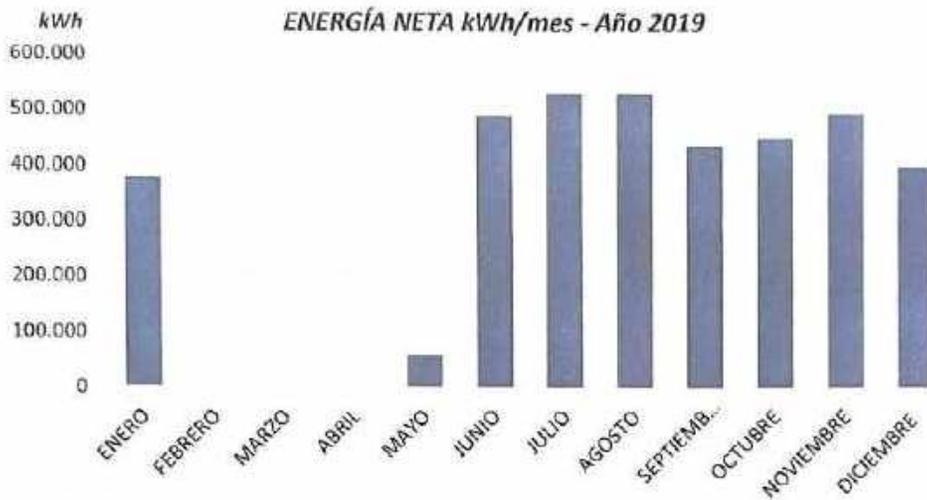
Gráfico 2. Volúmenes de generación mensual en el año 2019.

Como se puede apreciar en la gráfica anterior, la producción del primer semestre del año 2019 fue mucho menor a la esperada debido a problemas mecánicos de la unidad detectados durante la ejecución del mantenimiento de 12.500 horas de operación. La ejecución del primer mantenimiento invasivo (12.500 horas de operación) de la unidad se programó para ser ejecutada a partir de la última semana de enero de 2020 y tendría una duración aproximada de 3 semanas, para ello, se dispuso del personal de mantenimiento, insumos y repuestos necesarios conforme los requerimientos establecidos en los manuales de mantenimiento de la unidad. La principal tarea a realizar era la comprobación del estado de elementos internos como pistones, camisas, árbol de levas y cigüeñal.

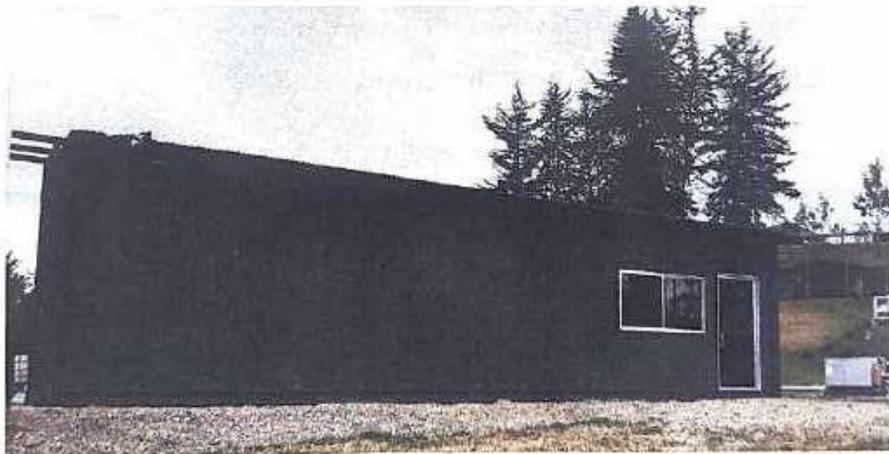
Imagen 1. Contenedor: talleres y bodega de EBE CEM.

Con la llegada de la segunda unidad, los espacios disponibles para bodega y taller tienen que ser reubicados debido a que actualmente se ubican dentro de la casa de máquinas. Considerando el costo que tendría construir una nueva estructura civil, se propuso la instalación de un contenedor de 12 pies que brindará el espacio necesario para disponer de una bodega y taller. El costo aproximado de su adquisición es de US\$ 6.950,00, valor que no incluye IVA. El contenedor se encuentra completamente instalado y operativo desde agosto de 2019.

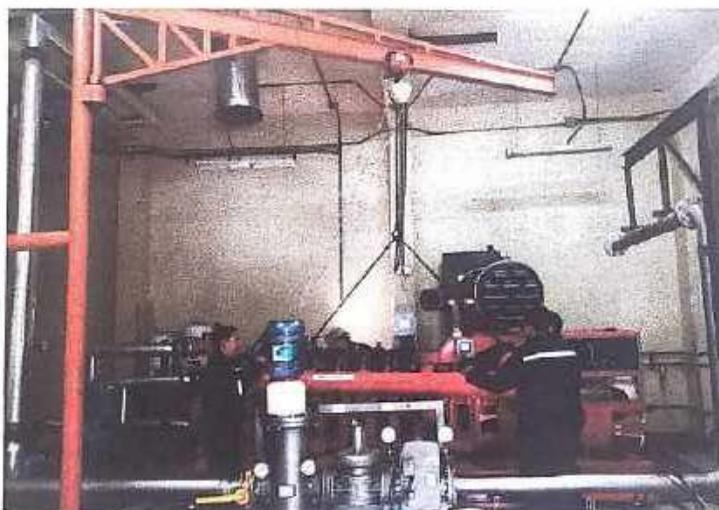
Imagen 2. Brazo grúa instalado en la casa de máquinas del proyecto Pichacay.

Para realizar estos trabajos con la seguridad y eficiencia necesaria se procedió con la construcción e instalación de un brazo mecánico dentro del cuarto de máquinas, cuya capacidad es de 5 toneladas con una pluma máxima de 5 metros. El costo de esta obra fue de US\$ 6.000,00 y tuvo un plazo de ejecución de 15 días, siendo instalado y completamente operativo en el mes de septiembre de 2019.

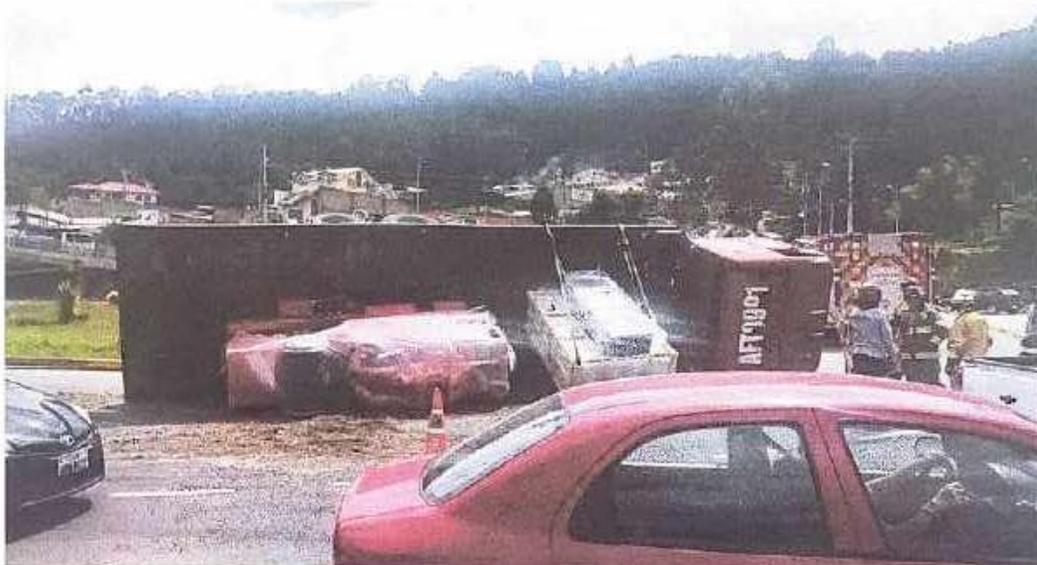
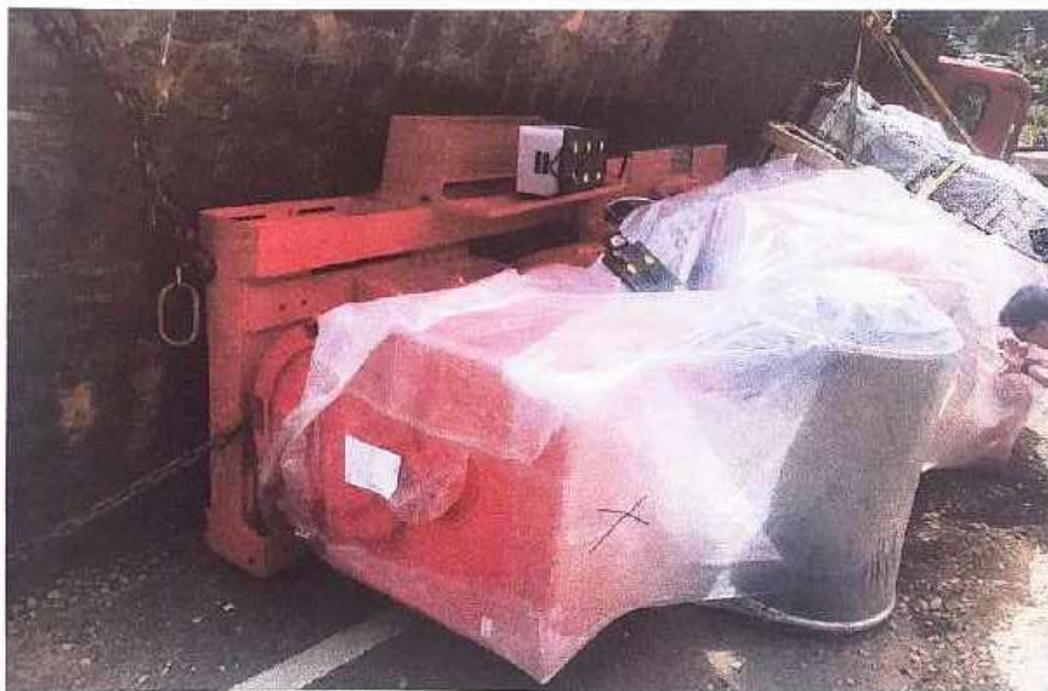
Volcamiento - redondel Santa María del Vergel

En primera instancia se pudo constatar que, producto del accidente, el grupo motor-generator cayó de costado en la calzada, por lo que se afectó de manera directa el lado derecho del motor, sufriendo una rotura en el codo de la tubería de admisión de mezcla y todos los pernos de fijación de esta tubería al motor, desprendiéndose esta sección completamente del bloque del motor. Se observaron además roturas de sensores, cables de encendido, tuberías y periféricos varios (se adjunta en Anexo N° 1 el detalle fotográfico en relación al siniestro y los componentes afectados).

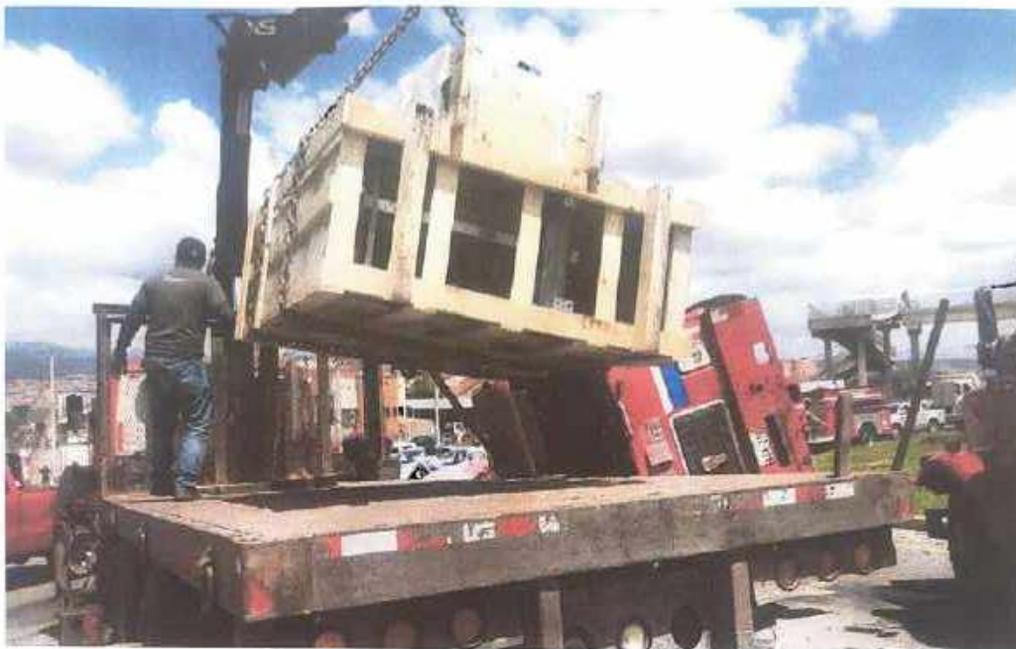
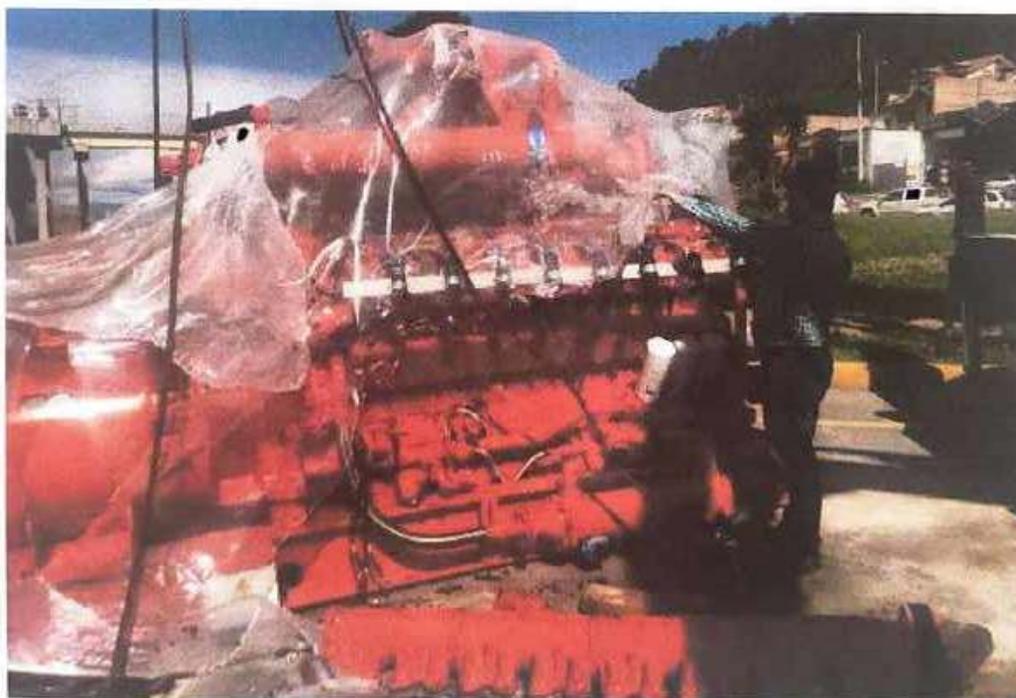
Levantamiento y transporte del motor siniestrado a la central Pichacay

El día martes 17 de diciembre de 2019 se procede con la inspección visual de parte del personal encargado del mantenimiento de la central y el ajustador designado por la compañía aseguradora. Terminada la inspección se realiza la descarga y posterior almacenaje del motor, mismo que es ubicado en su emplazamiento dentro de la casa de máquinas. De esta manera, el motor queda resguardado y protegido de agentes ambientales (sol, lluvia, polvo) que podrían agudizar su daño. Adicionalmente, se cubre el orificio generado por el desprendimiento del colector de admisión para evitar ingreso de humedad o polvo.

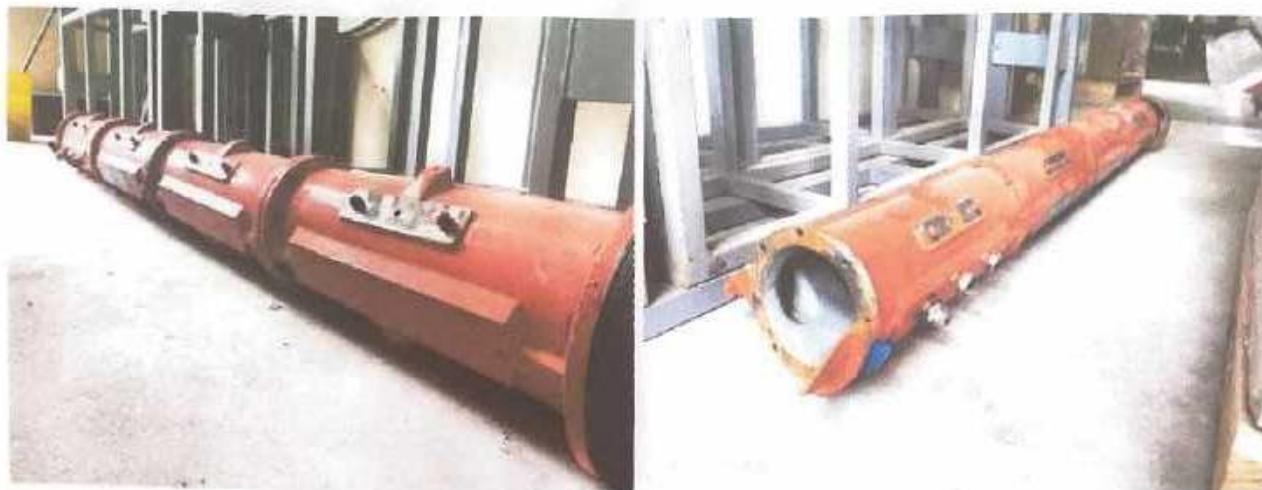
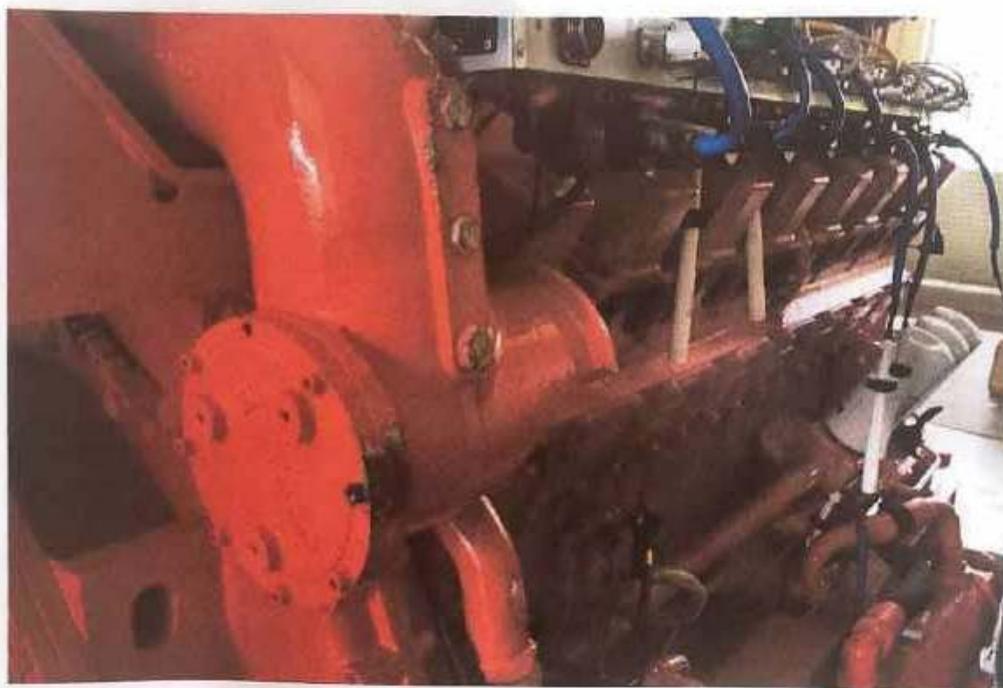
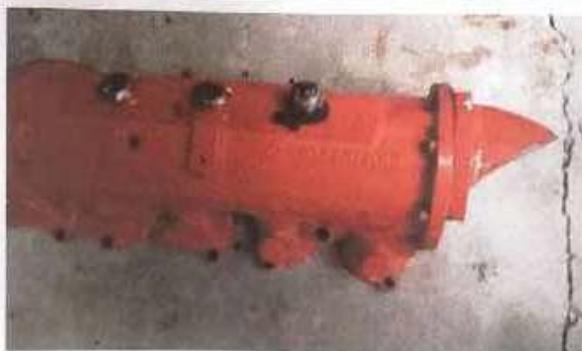
COLECTOR DE AMISIÓN Y SENSORES DE TEMPERATURA

De la inspección realizada se tiene que los daños producidos como consecuencia de la caída del equipo durante el transporte, se centran en el enfriador de aceite, múltiple de admisión y culatas lado derecho del motor de combustión.

Existen piezas que por su nivel de daño requieren ser reemplazadas de manera obligatoria, culminando con el armado del grupo una vez que éstas sean suministradas. Durante la puesta en marcha del equipo es recomendable realizar pruebas comprobatorias para ratificar el buen estado de los componentes afectados.
